Tóth Áron

## ÜLEDÉKEK

### A FERTŐD-ESZTERHÁZAI ESTERHÁZY-KASTÉLY DÍSZLAKOSZTÁLYAINAK MŰEMLÉKI FELÚJÍTÁSA

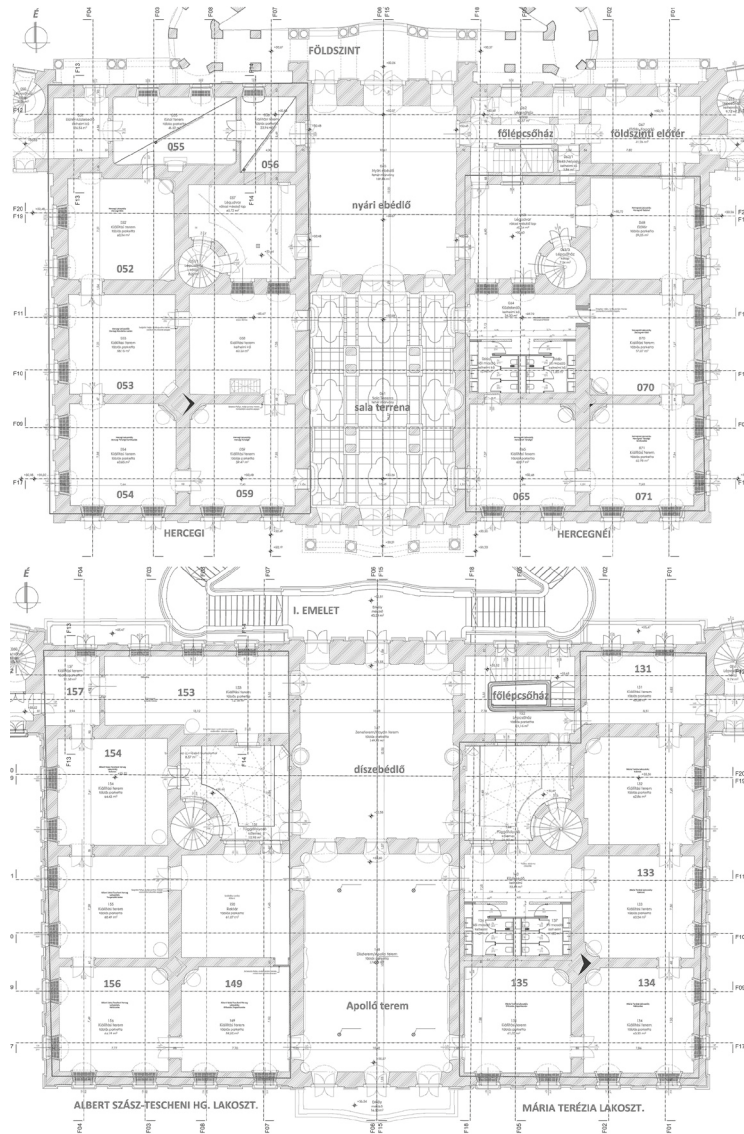
1. Földszinti és I. emeleti alaprajz, 2019. © Kima Studio Kft. 052: hercegi háló; 053: hercegi kandallós szalon; 054: hercegi sarokszalon; 055: kínai lakk kabinet; 056: lakk kabinet előtere; 059: hercegi előszoba; 065: hercegnéi előszoba; 070: hercegnéi háló; 071: hercegnéi sarokszalon; 131: porcelánszoba; 133: Mária Krisztina-szoba; 134: Mária Terézia-háló; 135: Mária Terézia-lakosztály előszobája; 149: Albert szász-tescheni hercegi lakosztály előszobája; 153: Albert szász-tescheni lakosztály északi előtere; 154: Albert szász-tescheni hercegi lakosztály kiállítótér; 156: Albert szász-tescheni háló; 157: közlekedő.

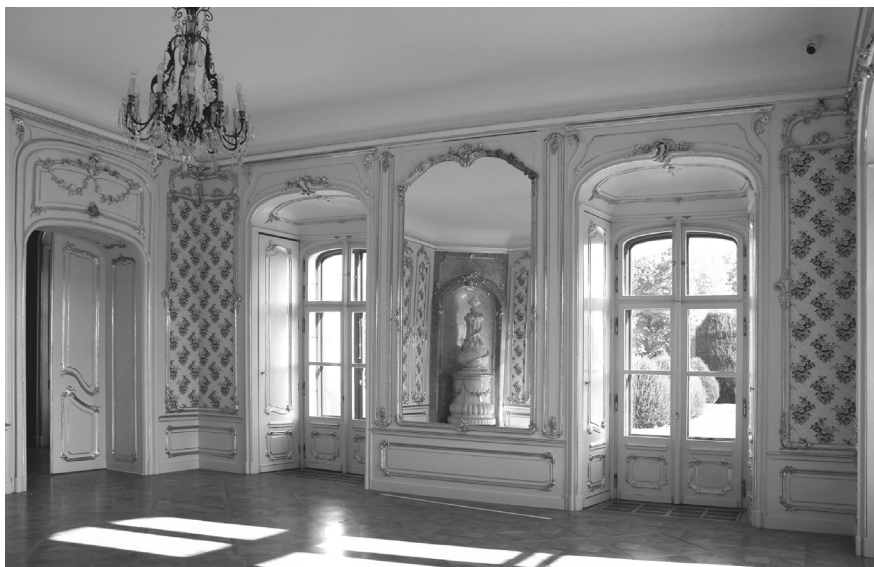
2. A rekonstruált hercegnői sarokszalon, 2022. © Erős Erika

A hercegnéi lakosztály sarokszalonja és hálószobája rekonstrukcióját a szakrestaurátorokból és művészettörténészekből álló szakmai grémium, zsűri felügyelte.<sup>25</sup> A 19. századi selyemdamaszt tapéta utánzatát fotók és analógiák alapján tervezték meg.<sup>26</sup> Az alapszövet törtfehér színét írott forrás említi.<sup>27</sup> Mivel a virágminta színezése kérdéses maradt, továbbá a költségvetés is szoros volt, a grémium úgy döntött, hogy nem kézzel szőtt hernyóselyemből, hanem nyomott mintás pamutszaténból gyártatja le a tapétát.<sup>28</sup> A visszafordíthatóság minden esetben alapvető kritérium volt, így amennyiben több információ előkerül az eredeti tapétáról, a másolatot hernyóselyemből is le lehet szőni.

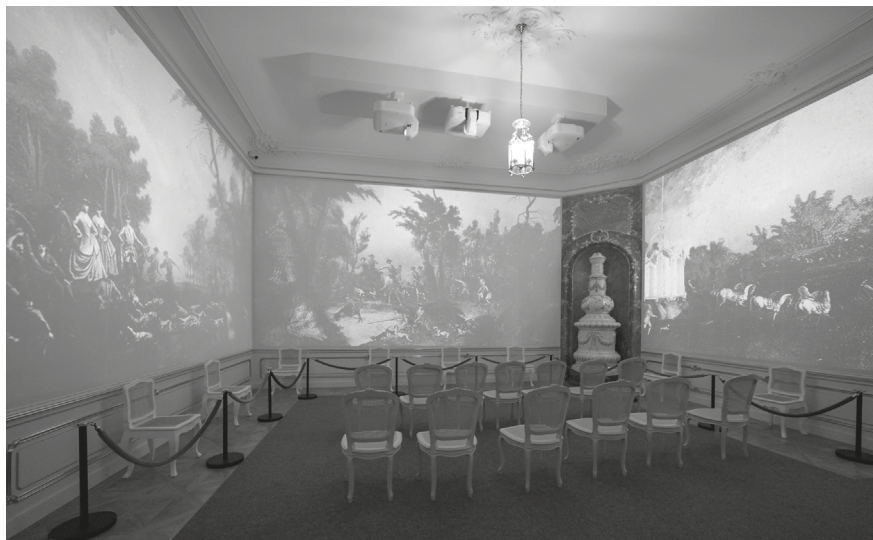
3. A Mária Terézia lakosztály előszobája: rekonstruált boiserie és az elpusztult, falkavadászatot ábrázoló pannókat felidézõ vetítés, 2023. © Pazirik Kft.

A második csoportot az I. emelet nyugati oldalán az Albert szász-tescheni hercegi lakosztály, a keleti oldalon pedig a Mária Terézia-lakosztály előszobái képviselik. A falburkolatok rekonstrukciója lehetséges volt, a befestített pannók színezéséről azonban semmilyen információ nem állt rendelkezésre, ezért ezeket a kiállításban az archív fotókat és a metszetelőképeket bemutató animált vetítés idézi fel.<sup>33</sup> A nyugati oldalon a falakat a II. világháború előtt Jean-Antoine Watteau „Les Saisons Julienne” című, évszakokat ábrázoló képsorozatáról készült metszetek alapján festett pannók fedték.<sup>34</sup> A keleti oldalon az előszobában egy falkavadászat jeleneteit lehetett látni, amit Johann Elias Ridinger metszetsorozata után festettek meg.<sup>35</sup>

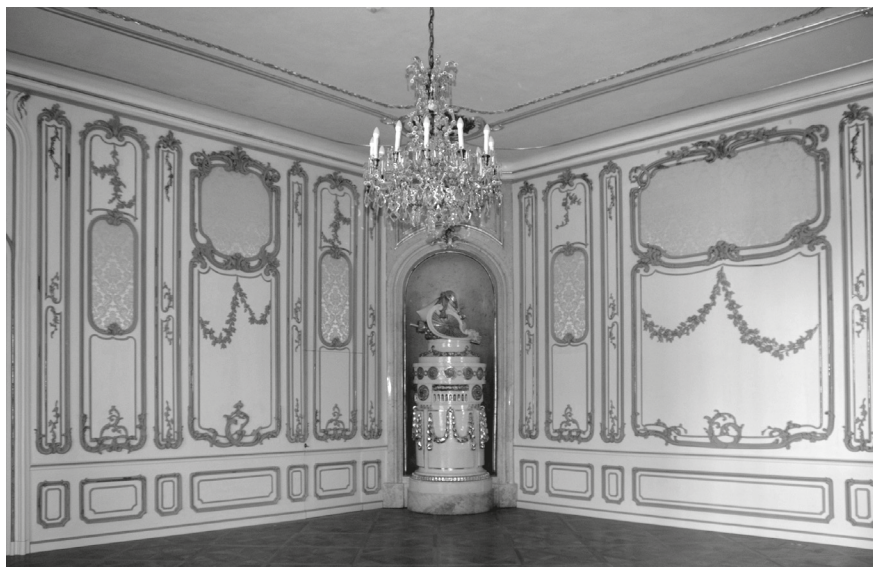
4. A restaurált hercegi háló, 2022. © Erős Erika

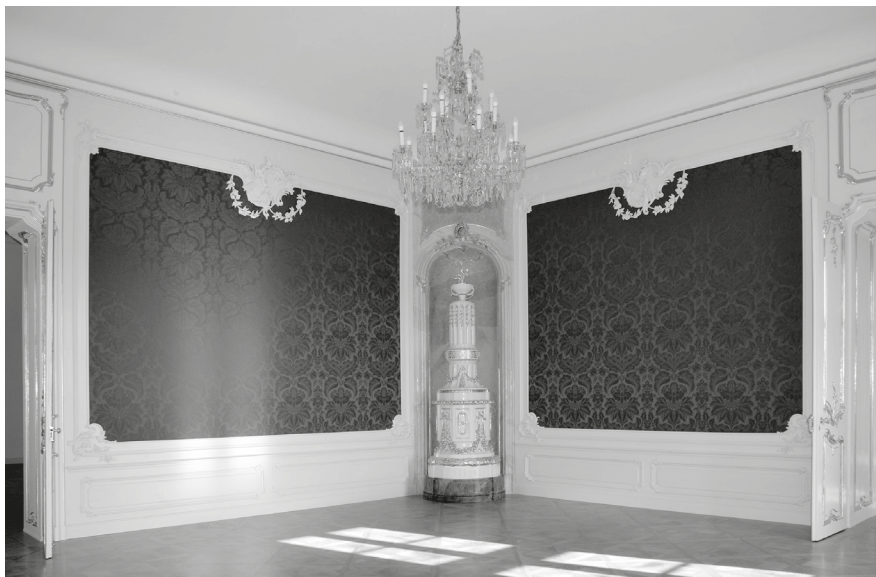
5. Az Albert szász-tescheni lakosztály hálószobája egy kályharekonstrukcióval, 2022. © Erős Erika

A kályhák statikai megtartásán és esztétikai megjelenésén is javítani kellett. Szükségessé vált a korábbi belső átgipszelések és más szakszerűtlen megerősítések eltávolítása. Szigorúan a múzeumi restaurálás elveit követve nagyon ügyeltek a reverzibilitásra. Fontos volt, hogy az esztétikai helyreállítás ne fedje el a készítőtechnikából, valamint az évszázados sérülésekből, kopásokból adódó patinát.<sup>44</sup> A korábbi kutatásokra támaszkodva mindenhová, ahová csak lehetett, az 1945 előtt ott álló kályhát helyezték el.<sup>45</sup> Mivel a földszinten a hercegi lakosztály előszobájában, valamint az emeleten a déli traktus teljes enfilade-jában, tehát a Mária Terézia-hálósobában, az előtte lévő előszobában, valamint az Albert szász-tescheni hercegi lakosztály előszobájában és hálósobájában lévő kályhák elpusztultak, archív fotók és analógiák alapján készített rekonstrukciókkal kellett pótolni őket.<sup>46</sup>

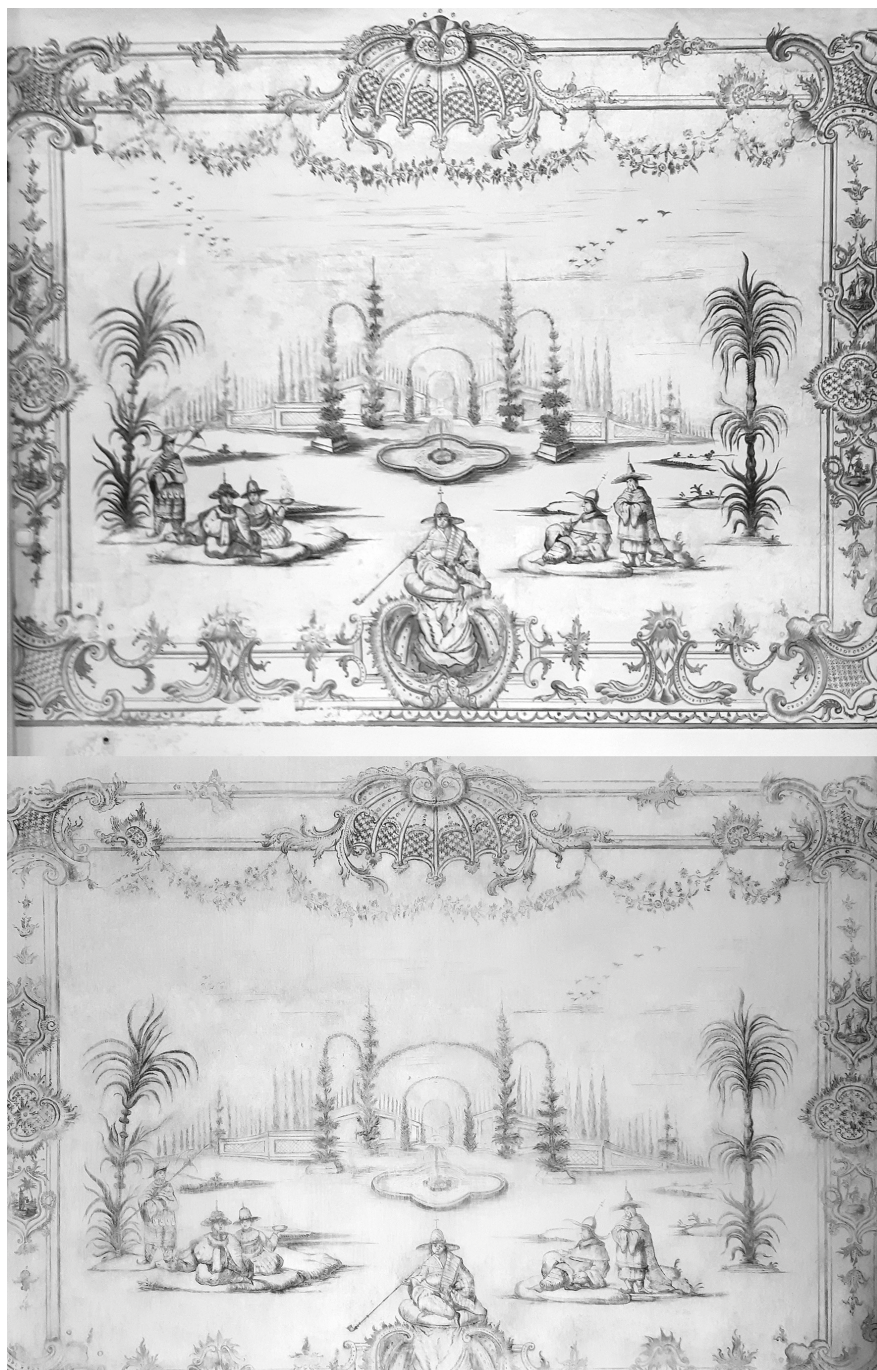
6. A hercegi sarokszalon északi falát borító chinoiserie falfestés restaurálás előtt (fent) és után (lent), 2021–2022. © Tóth Áron

A falfestések restaurálása a többi szakági restauráláshoz hasonló alapelvek mentén zajlott. A hercegi kandallós szalon, a hercegi sarokszalon és a hercegnéi előszoba korábban restaurált kék-fehér chinoiserie képeit újra restaurálni kellett. Az esztétikai helyreállítás során a 18. századi festésrétegek mellett a későbbi kiegészítések lehető legnagyobb mértékű megtartása is prioritásnak számított, a restaurált részeket az eredeti részletekkel együtt egységként kezelték. Mivel azonban több helyen színüket tekintve és formai szempontból is eltértek az eredeti festéstől, a restaurátorok híg vakolat ecsettel való felhordásával az eredeti felülethez illesztették őket.<sup>50</sup> A hercegi kandallós szalon keleti falán egy korábban befalazott ajtónyílást is kibontottak, a falkép újabban előkerült töredékes részleteit pedig konzerválták. A sarokszalon falképén több formai korrekciót is el kellett végezni, mivel az 1976-os restaurálás során metszetelőképeiket még nem ismerték és a formai kiegészítéseket több helyen hibásan végezték el.<sup>51</sup> A hercegnéi előszoba falfestésein végzett korábbi beavatkozások több problémát is okoztak, nevezetesen olyannyira átfestették őket, hogy a 18. századi felületből már semmit sem lehetett látni, továbbá nagy területeket akrillal kentek át, ami csak alkoholos kezeléssel soványítható le, de ez a módszer az alatta lévő eredeti rétegeket is roncsolja.<sup>52</sup> Ennek eredményeként az a döntés született, hogy a falképeket csak tisztítják és minden falon nyitnak egy-egy kutatóablakot, hogy a 18. századi réteget is láthatóvá tegyék.

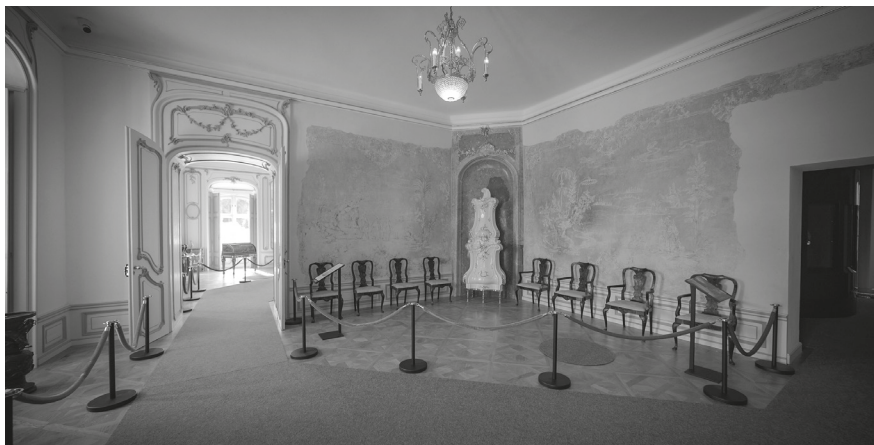
7. A hercegi előszoba 2017-ben feltárt chinoiserie falképeinek bemutatása, 2023. © Pazirik Kft.

A hercegi lakosztály előszobájának északi és nyugati falán 2017-ben feltárt kék-fehér chinoiserie szekő restaurálása eltért a korábbiaktól. A kép eredetileg törtfehér alapfelülete ugyanis olyan mértékben elszennyeződött, hogy a koszréteget nem lehetett eltávolítani, hanem csak enyhíteni lehetett rajta. A tisztítás ezért nem tárta fel az eredeti színezést. A 18. században az alakok megrajzolásához kétféle kék színt használtak, amiből a világosabb elpusztult, kipergett, helyét csak a koszréteg körvonala őrízte meg. A sötétebb kék szín is nagyon megkopott. A falfestés ennek következményeként mintegy negatív képként maradt fenn. A restaurálás célja a lehetőségekből kiindulva az volt, hogy a hiányok okozta zűrzavart megszüntessék és létrehozzanak egy értelmezhető, egységes felületet. A háttér egységesítését temperával és akvarellal végezték el, a figurákat viszont – minimálisan – pasztellel egészítették ki, ami biztosította a reverzibilitást. A festés így kopottságában látható, ami a negatív formákkal együtt maradandó esztétikai élményt nyújt.<sup>53</sup>

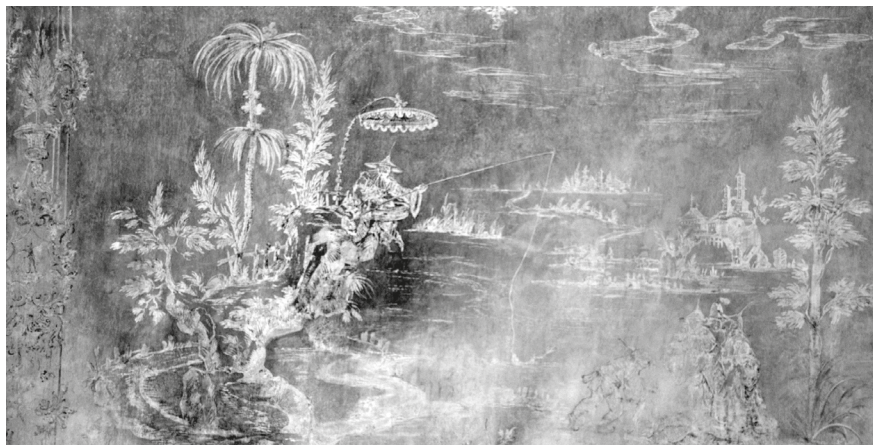
8. Részlet a hercegi előszoba északi falának negatívban fennmaradt chinosiserie falfestéséről, 2023. © Erős Erika

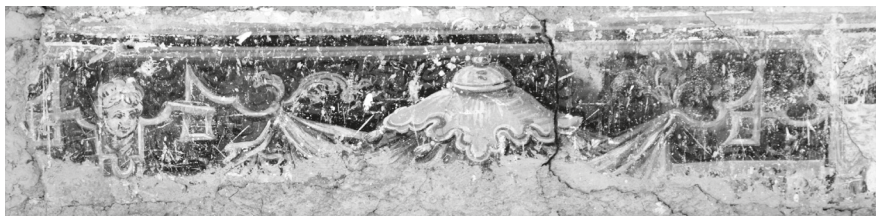
9. A Mária Terézia-háló északi ajtajának szupraportja alól előkerült töredék, 2021.  
© Erős Erika

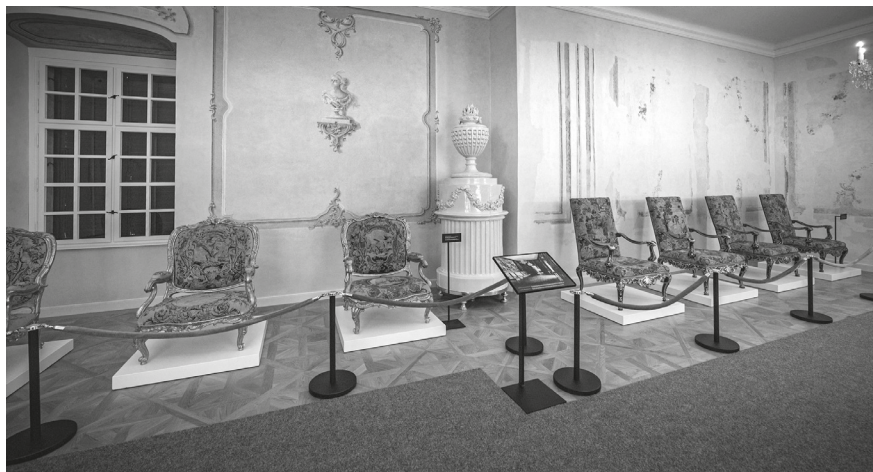
10. Három falfestés-periódus bemutatása az Albert szász-tescheni hercegi lakosztály északi traktusának előterében, 2023. © Pazirik Kft.

Az Albert szász-tescheni hercegi lakosztály északi traktusának előterében három 18. századi falfestés-réteg került elő. A legalsó, rózsaszínes összhatású, női büsztöket ábrázoló réteg a középrész átellenes oldalán, a Mária Terézia-lakosztály porcelánzórájában látható festéssel analóg. A második, zöldes színvilágú, virágfüzérékből álló réteg a főlépcsőház falfestésével azonos. A legfelső réteg világos, zöldes alapszínű faltükrök-ből és zöld babérlevélből komponált keretezésből áll. A helyiségben mindegyik réteg töredékes megőrzésére lehetőség nyílt. Mivel a szoba keleti részén a legalsó rétegből maradt fenn nagyobb összefüggő felület, ott azt lehetett bemutatni, a két felső réteg pedig a nyugati részen látható.<sup>55</sup> Az előtérből nyíló kis szobában a legalsó és a második réteg maradt fenn. Mivel itt a második réteg sokkal nagyobb területeken megvolt, mint az alsó, továbbá a szomszédos helyiségben az alsó réteg látható, az a döntés született, hogy a második réteget ki lehet retusálni, az alsó réteget pedig helyenként, kutatóablakokon keresztül lehet bemutatni.<sup>56</sup>

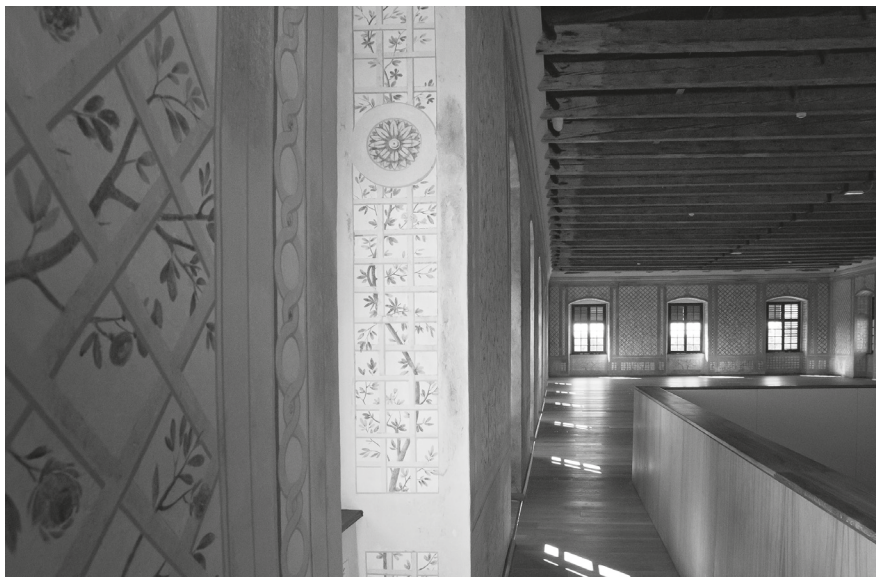
11. Részlet a belvedere restaurált falfestéséről, 2023. © Eszterháza Központ

A belvedere ugyan egyetlen lakosztálynak sem része, mégis érdemes néhány szóban kitérni a restaurálására. A 20. században a falfelület teljes területét befedő, lugast ábrázoló díszítőfestést vékony meszeléssel takarták el, amire a megszálló Vörös Hadsereg orosz nyelvű feliratokat, jelszavakat festett. A restaurátori zsűriken az a döntés született, hogy a meszelést olyan módon kell eltávolítani, hogy az orosz nyelvű feliratok ne sérüljenek, valamint az esztétikai helyreállítás során integrálni kell őket az összképbe. Mindez az összes restaurátori szakágra érvényes, feljebb vázolt alapelvekből következett. Mivel a díszítőfestés motívumrendszeréből adódóan a hiányokat ki lehetett következtetni, a falképet eredeti állapotába lehetett visszaállítani, természetesen úgy, hogy a kiegészítések némi odafigyeléssel felismerhetőek legyenek.<sup>57</sup> A belvedere tehát annak ellenére, hogy kortárs építészeti elemek dominálják részlegesen rekonstruált térként értelmezhető.

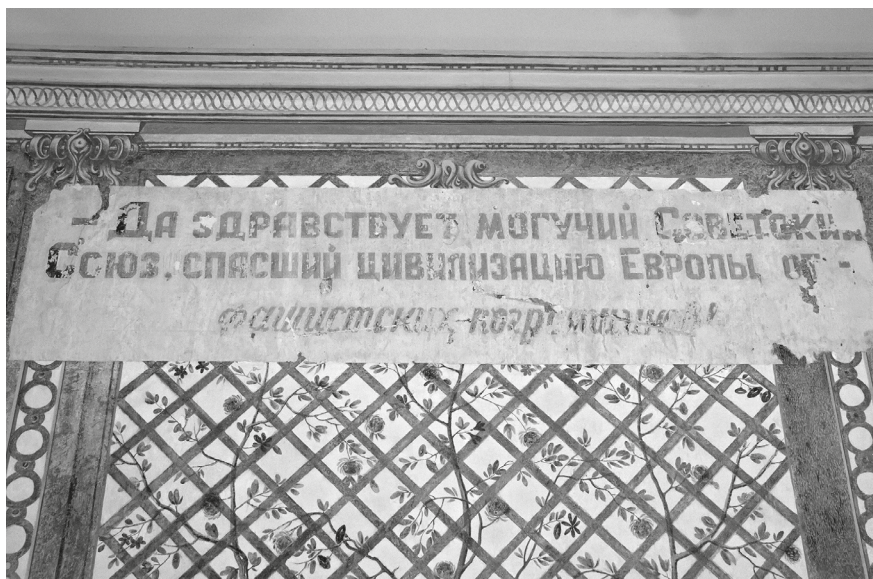
12. Orosz felirat 1944–45-ből a belvedere falán, 2023. © Eszterháza Központ
